活断層(含伏在断層)と建物被害

—中越沖地震被災地: 柏崎・刈羽地域を対象に—

Active fault (include dislocation fault) and building damage

正会員 深澤大輔

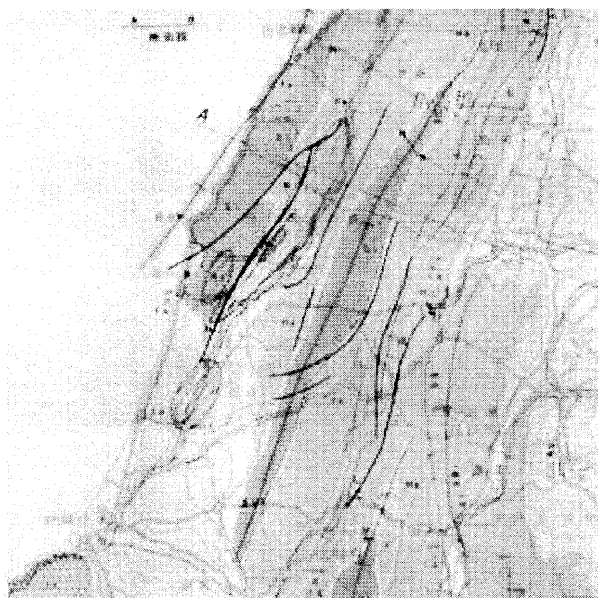
図1 柏崎付近の陸側活断層(新潟県地質図)

北側についてはその実線がほぼ海岸線に沿って描かれているのに対し、それを南方向に辿って見るとその中の数本が西側にカーブしていることが分かる。これは前述した如く柏崎-千葉構造線が、左横ズレを起こしているためと考えられる。この地表断層線は、椎谷岬の北側で切断した地層断面で見ると、図2で示した如くやや東側に傾いて潜り込んでいる。これに対し、米山付近で見た南側の地層断面図3を見ると、西方向にやや傾いた形で潜り込んでいる。

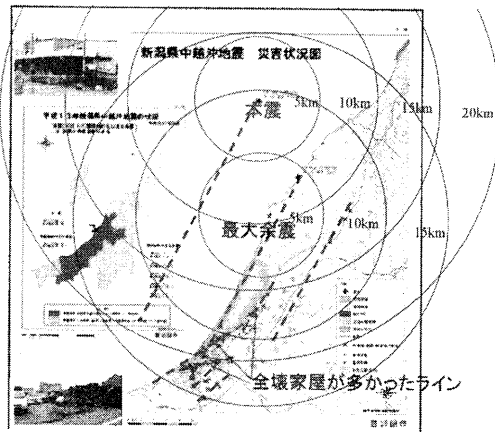
図4 地震災害の大きかったヶ所(破線部分)

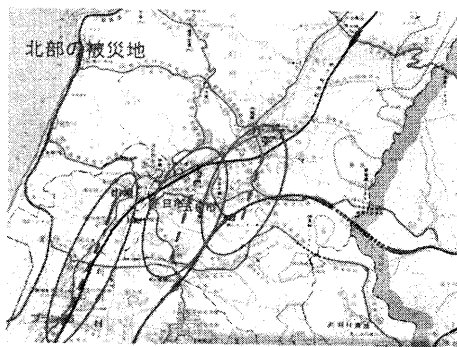
図5 鯖石川の北側の建物被害の多かったヶ所

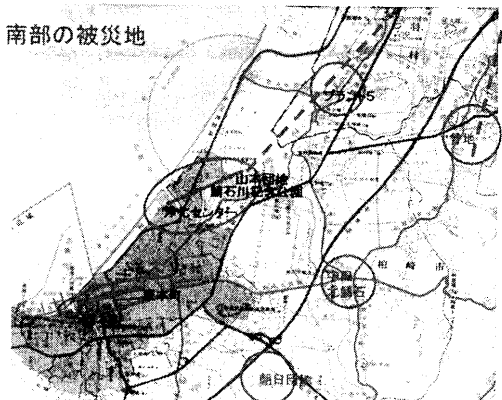
図6 鯖石川の南側の建物被害の多かったヶ所

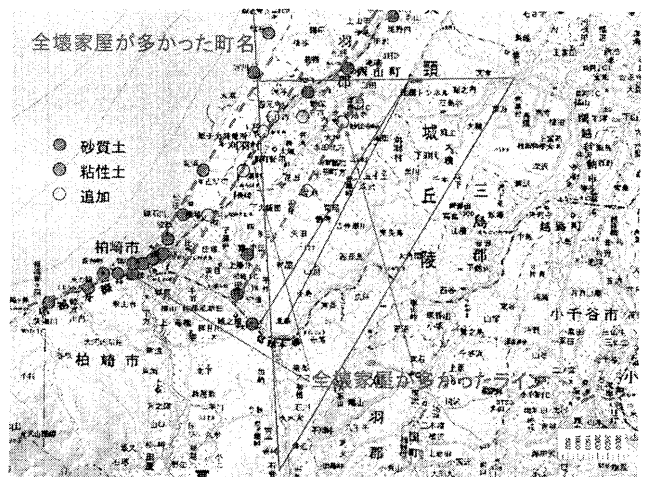
図7 直線的に連なる住宅被害が多かった町の分布

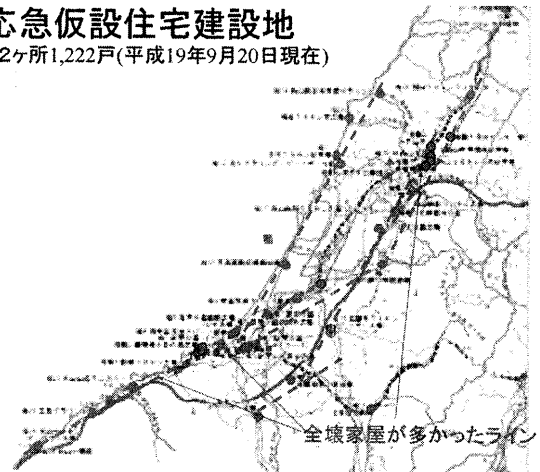
42ヶ所1,222戸(平成19年9月20日現在)

図8 直線的に連なる仮設住宅の建設地の分布
