豪雪地帯農山村における地域住宅に関する研究 新潟県長岡市松尾の木間家の建物と生活

Research Regarding the Area Residence in Heavy
Snowfall Agricultural Mountain Village , MATSUO

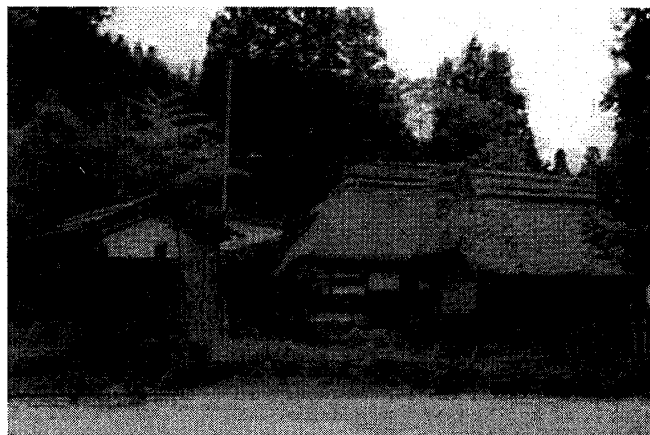
写真1 地震で被災する前の木間家全景 H15.9

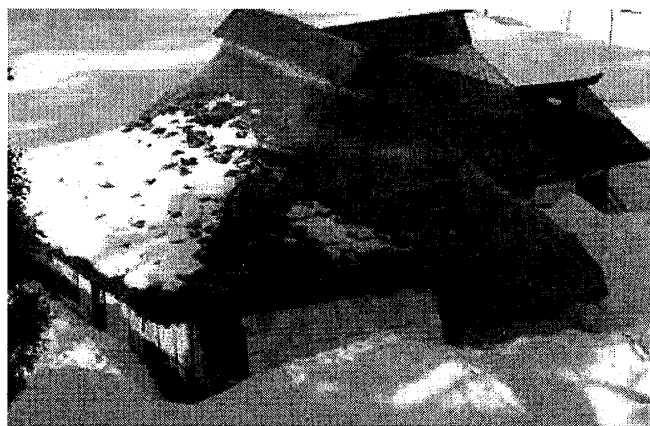
写真2 2006年豪雪によって埋もれた母屋 H18.2.25

使用人：松尾には名子家が 1 軒江戸中期の記録に見えるが、その家は木間家に属していた。名子家は、戦前まで家には寝に帰るのみで、木間家に来て食べさせて貰い、毎日あらゆる仕事を手伝っていた。戦後、農地解放が進められ、独立した。このため、木間家では使用人がいなくなり、家族も町場に働きに出るようになり、家の維持が苦しくなった。稲作は、圃場整備と機械化が進み、息子等の手助けを得て、震災前まで 200 俵を出荷していた。**屋根雪処理：**屋敷に 4 つ融雪池があり、そこに屋根雪を投げ込んで処理していた。地震で水が止まったため、雪樋を繋ぎ、遠くに投げることで何とかこの 2 年は凌いだ。茅葺き屋根の雪下ろしは、現在、この木間家以外に見られず、後中門の石置き屋根も中越地区には無くなった。
