# ベタ雪豪雪地帯における自然融雪屋根の融雪性能 —栃尾原町における平成 24 年冬季(2011/2012)の場合—

## The Snow Melting Performance of the Natural Snow Melting Roof in the Wet Snow Heavy Snowfall Area— At Tochio Harumachi In Case of 2012 Winter—

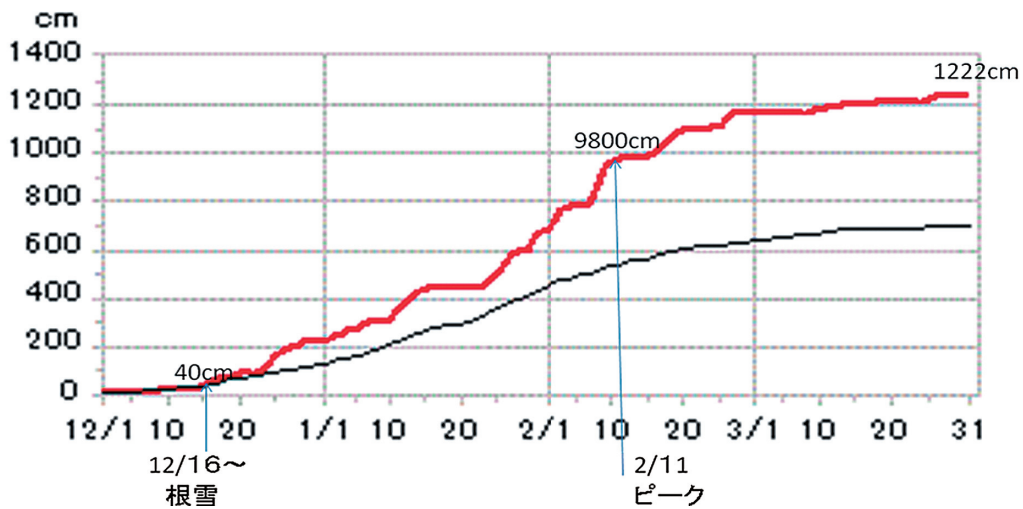
グラフ 1 降雪累計(黒線は平年値)  
平成 23 年 12 月 1 日～平成 24 年 3 月 31 日【栃尾】

【栃尾】における H24 冬季の累積降雪量は、1222cm で H23 冬季の 849cm に比較すると約 1.5 倍であった。これは 12 月初旬から 2 月末まで毎日のように降雪が見られたためである。

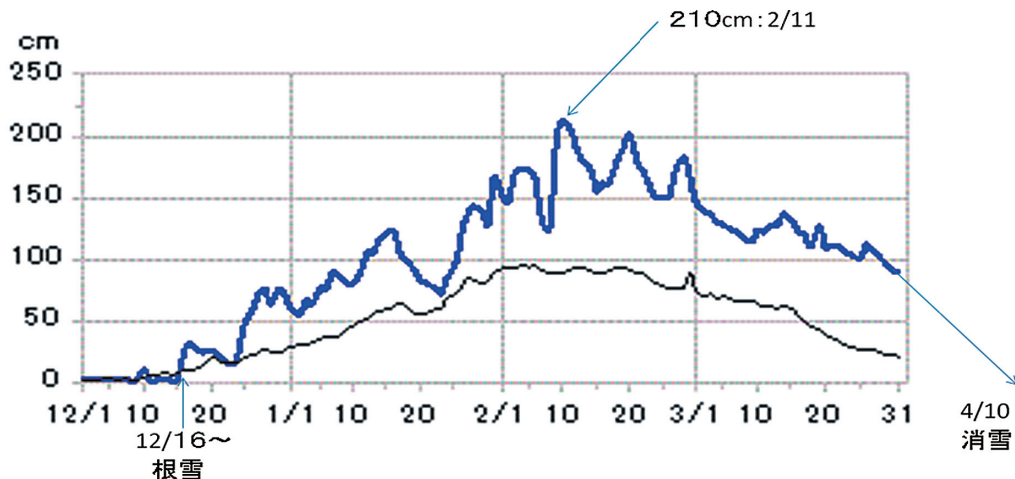
グラフ 2 積雪深(黒線は平年値)  
平成 23 年 12 月 1 日～平成 24 年 3 月 31 日【栃尾】

【栃尾】では H24 年冬期は 12 月 16 日から根雪となり、4 月 10 日に消雪日を迎えた。積雪のピークは 2 月 11 日で最高積雪深は 210cm であった。因みに H23 年冬期は 1 月 31 日で最高積雪深は 225cm であった。

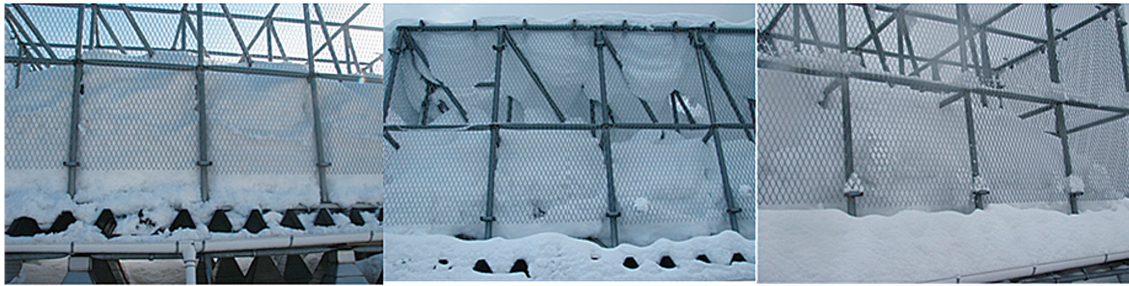
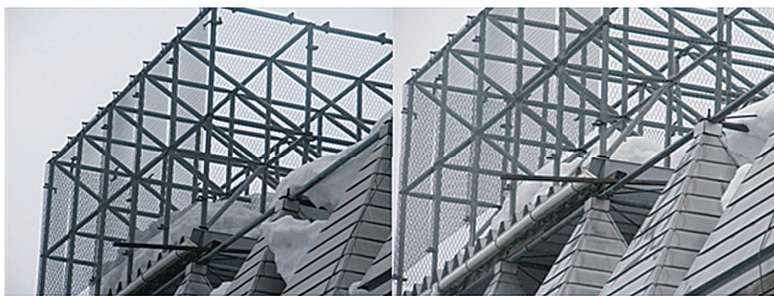
水平なパイプが折板屋根の上に1mと2mの位置にあり、斜材が入っている。  
2/11に積雪が210cmとなったため、2段目を雪が覆い、下に大きな空洞が見られた。  
積雪4m対応として考案したものであるため、余裕が見られる。

写真4 ジャングルジム型2段の水平屋根の外観の変化

写真 1～7 は、自然融雪屋根と雪下ろしを行わなかった家の屋根上の積雪の様子を平成 24 年 2 月 6 日(積雪 175cm)→2 月 11 日(積雪 210cm : ピーク) →2 月 17 日(積雪 160cm) →2 月 23 日(積雪 150cm)→2 月 29 日(積雪 180cm)→3 月 5 日(積雪 132cm)と日ごとに積雪が変化の中で、それぞれの屋根上における積雪が、どのように変化したか、記録したものである。周辺の殆どの家では、1月下旬と2月18日の2回雪下ろしを行っていた。

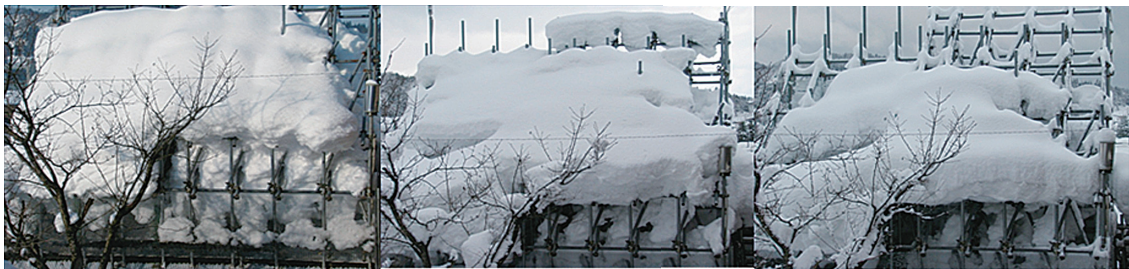
今冬は年末から屋根全体を覆うように雪が積もり、2/12にピークを迎えた。  
例年は積雪と消雪が何回か繰り返見られたが、今冬は1回であった。  
雪がブロック化し、ハイクに引っかかって落下しない箇所が見られた。

写真5 45° 勾配のジャングルジム型屋根の外観の変化

このような中で空洞は、2月6日には既に発達しており、3月5日にはかなり融雪が進み、8日には写真5の積雪は完全消雪を迎えた。

これらを見比べて見た結果、写真5・6の45°勾配のジャングルジム型屋根の融雪能力が最も高いことが分かった。

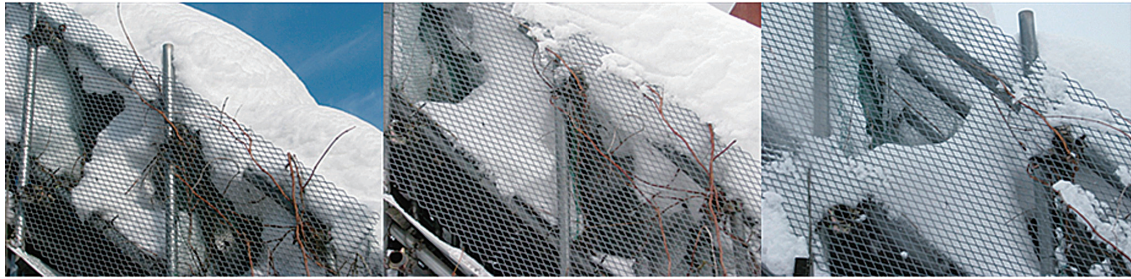
側面から見ると大きく空洞が発達している様子が見られる。

この空洞はパイプが埋まった12/27頃から見られ、雪が降り続き、気温が下がっても発達する様子が観察できた。

写真6 45°勾配のジャングルジム型屋根の内観の変化

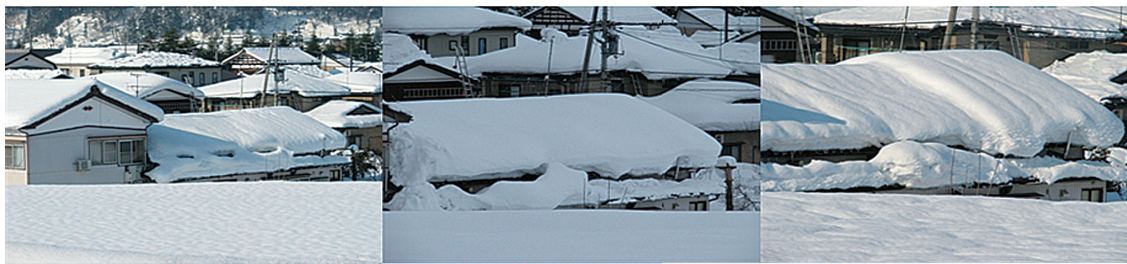
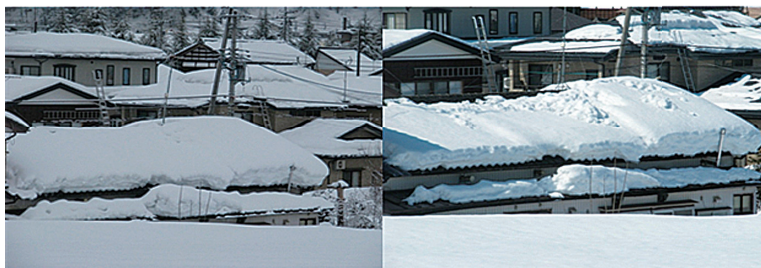
雪下ろしを2月中旬に屋根の半分行ったが、雪消え後に屋根の庇と下屋の大規模な補修工事を行った。

最大雪荷重は646kg/m<sup>2</sup>に達したと推測され、木造住宅の保有耐力のほぼ限界に近かったと考えられる。

写真7 周辺の雪下ろし屋根の外観の変化
