18年豪雪に見舞われた中越地震被災地の復興住宅の屋根雪処理に関する研究

Research Regarding the Roof Snow Processing of the Restoration Residence of the CHUETSU Earthquake Stricken Area that Underwent the Heavy Snowfall in 18

深澤 大輔

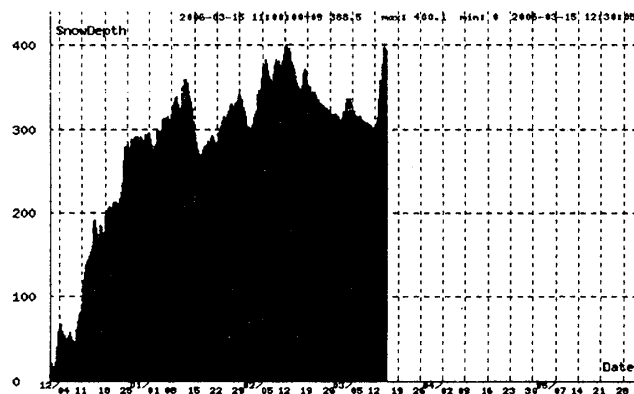
図1 旧栃尾市田代の積雪深の推移⁽²⁾ H17.12.1-H18.3.15

松尾と虫亀の積雪深は記録されていないが、近くの旧栃尾市田代において図1・2の如く長岡雪氷防災研で記録されたデータ⁽²⁾がある。これを見ると、最高積雪深は2月12日の4m6cmで、最大荷重は2月15日の1,725.6kg/m²であった。従って、平均雪荷重は4.25kg/m²・cmにも達し、3.0kg/m²・cmに比べ、大変絞まり重かった。

田代は旧栃尾市で最も雪が多く、昭和20年の2月には7mの積雪が記録されており、年最高積雪深の平均は昭和9~26年は4.14m、昭和38~57年は4.13mとなっている。以上から、積雪深は松尾では3.5m、虫亀では3m程度に達し、その時の最大雪荷重は1,500kg/m²と1,300kg/m²程度にも達し、大変重くなったと言える。

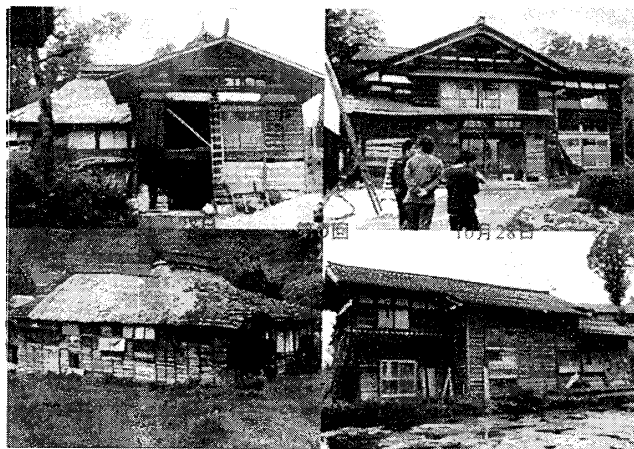
写真1 降雪以前の建物の全景 左：松尾、右：虫亀

3-1 雪下ろし対象家屋 (写真1)

(1) 旧栃尾市松尾の石置き後中門付き茅葺き農家

この家は、明治10年頃に建てられたもので既に作業所として使われており、新潟県中越地震で全壊となったが、被災地域で石置屋根の見られる唯一の茅葺き廬中門付きの三間取り広間型住宅という貴重なものである。このことから、補強し修復して活用する予定としている。家の回りに融雪池があるが、地震で水が来なくなってしまったため、今冬は殆ど機能しなかった。尚、建築面積は、211.83㎡で、かなり広い屋根をもっている。

(2) 旧山古志村虫亀の瓦葺き船柵造り農家

この家は、昭和34年に建て替えられ、NHKの朝のテレビ小説で山古志の花火師の家として紹介されたものである。中越地震で全壊と判定され、取り壊される予定であったが、復興のシンボルとして活用の仕方を模索している建物である。家の回りには養鯉池があり、融雪池ともなっている。尚、建築面積は、146.29㎡で返金的である。

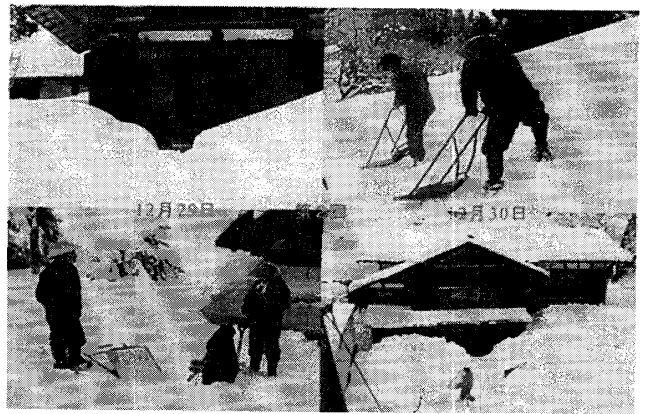
写真3 第2回雪下ろし：12月29・30日

(2) 第2回 12月29・30日 (写真3)

松尾の茅葺き屋根では玄関が埋もれてしまい、一人が下ろし、下でそれを二人がスノーダンプで移動する作業に追われた。虫亀では、下ろした雪の山をならしても1階には明かりが取れない状況となった。

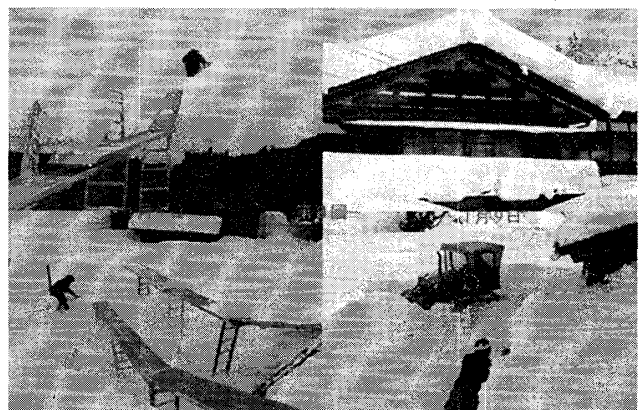
写真4 第3回雪下ろし：1月7・9日

(3) 第3回 1月7・9日 (写真4)

前回の経験から木製の雪樋を4本作成し、松尾の現場に運んだ。3.6m長さの雪樋を3本繋ぎ、2列平行して下ろすことで能率が上がった。しかしながら、樋の端部で雪が堆くってしまうので、2人が下ろし、2人が下でその山を崩し、樋の移動をしながら行った。虫亀では下ろした雪が軒まで達したため、ブルドーザーを呼び、家の回りの雪を崖と融雪池に移動して貰った。

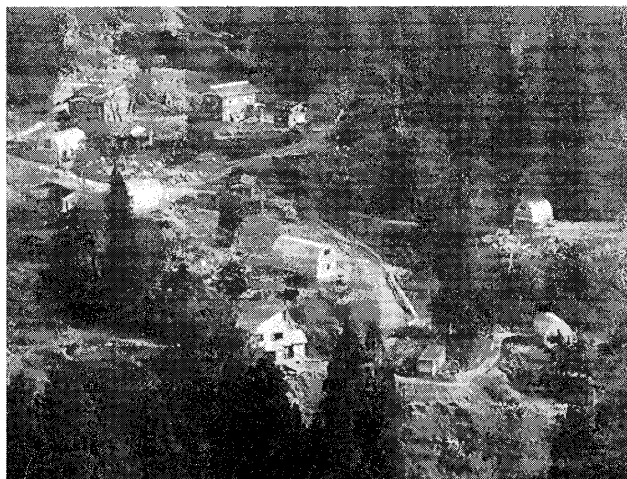
写真7 山古志檜木集落の景観：平成17年10月28日

集団移転が決まっている山古志の楢木集落(写真7)の33世帯の宅地規模は、200~900㎡に分布し、平均606㎡となっている。集団移転先では宅地規模が約半分の300㎡となり、相互に隣接し、敷地境界からの後退距離が4m程度と混み合うことになると、二次雪処理はかなり窮屈な状況となることが予想される。

それらの家の回りは自家菜園等となっており、家々は隣接してはおらずそれぞれ20m以上離れて建っている。また、それらは傾斜地の上に建っており、下ろした屋根雪を崖側に押し出せる形となっている。松尾は楢木よりもやや点在し、虫亀はやや混み合っているが、この形態は殆ど同じである。この他、松尾では融雪池を持っている家は少ないが、養鯉業の盛んな虫亀では殆ど家にある。平場の旧湯之谷村などでは農業用水を建物回りに引き込み、融かす工夫をしている家(写真8)も見られる。

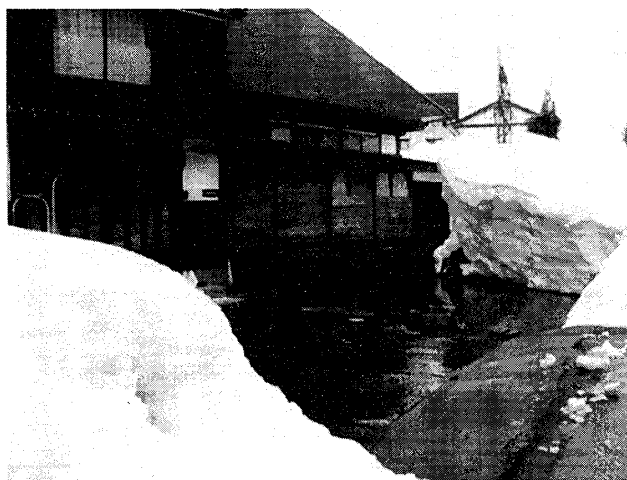
写真8 旧湯ノ谷村の水を回している家：平成18年2月14日
